炬管組件之結構灰化重組

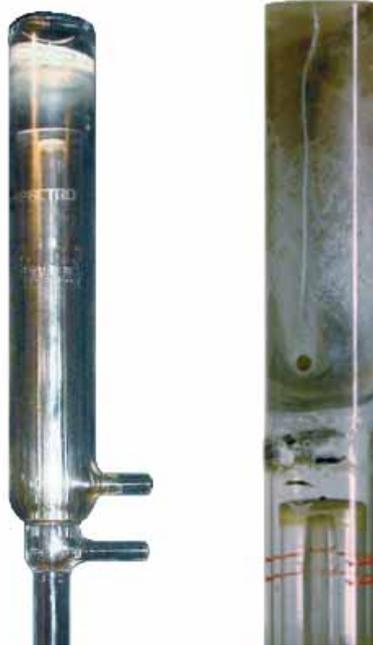
正常的石英其結構是均勻且外觀呈現透明的，當長時間的使用後，初始會觀察到有灰化及裂痕產生，最後則可能產生破裂熔毀狀況，一般來說，會從外管先出現此現象，嚴重時中管及內管也會受波及，下圖為二個例子。

此石英結構重組灰化現象(Devitrification)之主要產生原因有二個：

✚ 污染

一般主要是鹼金屬元素所導致，例如鋰(Li)、鈉(Na)、鉀(K)等，當與油脂在高溫作用下就會產生結構重組。而這些元素主要是由鹽類所導致；油脂則是人在拿取時所殘留或在清洗時，清洗劑的殘留。這解釋了為什麼分析高鹽及有機溶液/油品分析的應用，炬管壽命比較短的原因。

✚ 大氣

石英一般在製作時是在無氧狀態，當在高溫且有氧的存在下，石英結構就會產生重組。溫度愈高，重組的現象就愈快，這解釋了為什麼通常由外管開始這個現象。有些使用雙向觀測設計的儀器，其炬管在側向觀測的地方為了避免石英表面反射而在其位置開孔，若再加上其接觸空氣因素，該位置之灰化結構重組現象也會快速出現。

除以上因素，射頻系統及感應線圈若老化也有可能造成炬管及炬管帽結構重組脆化現象，定期的保養可避免以上問題嚴重化。若有任何問題，請來電或電郵 harry@xuan-chen.com !!
